Termografia e serramenti

Come verificare le caratteristiche e la posa dei serramenti mediante tecniche non invasive.

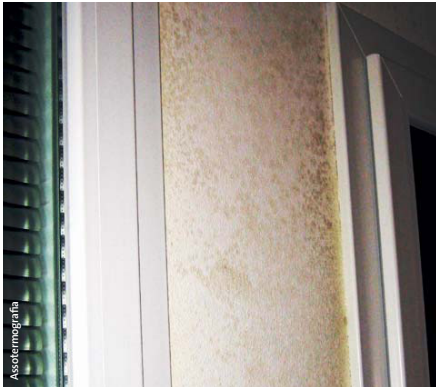
Immagine 4: Formazione di muffa a causa di un ponte termico

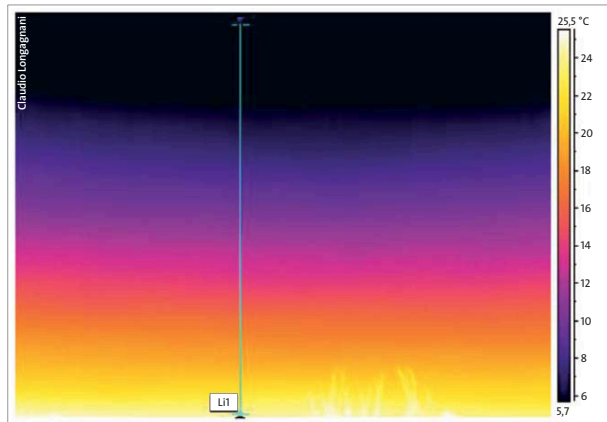
Immagine 5: Variazioni temperature volta celeste con l'angolo zenitale.

Il vetro, pur avendo una buona emissività, è un materiale con riflessività speculare e questo, nelle indagini in edilizia, rende difficile la misurazione della sua temperatura all'aperto in presenza di riflessioni del cielo e/o del costruito circostante. La volta celeste presenta temperature apparenti molto variabili in funzione dell'angolo zenitale e delle condizioni atmosferiche, con valori massimi uguali alle temperature dell'aria e valori minimi molto inferiori, come visibile nelle immagini 5 e 6.
