La termografia per individuare il thermal bypass

Il fenomeno del thermal bypass può portare ad un grave decadimento delle prestazioni dell'involucro e spesso non è individuabile con il Blower Door Test.

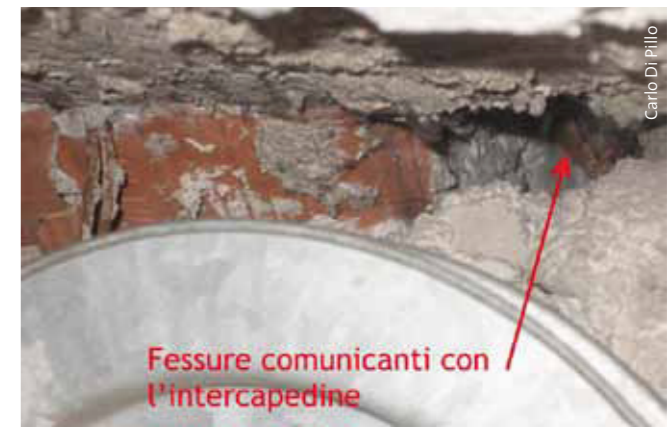
Immagine di un thermal bypass evidenziato in una struttura con intercapedine. Il flusso d'aria non entra all'interno dell'immobile, ma raffredda la muratura in corrispondenza del cassonetto dell'avvolgibile

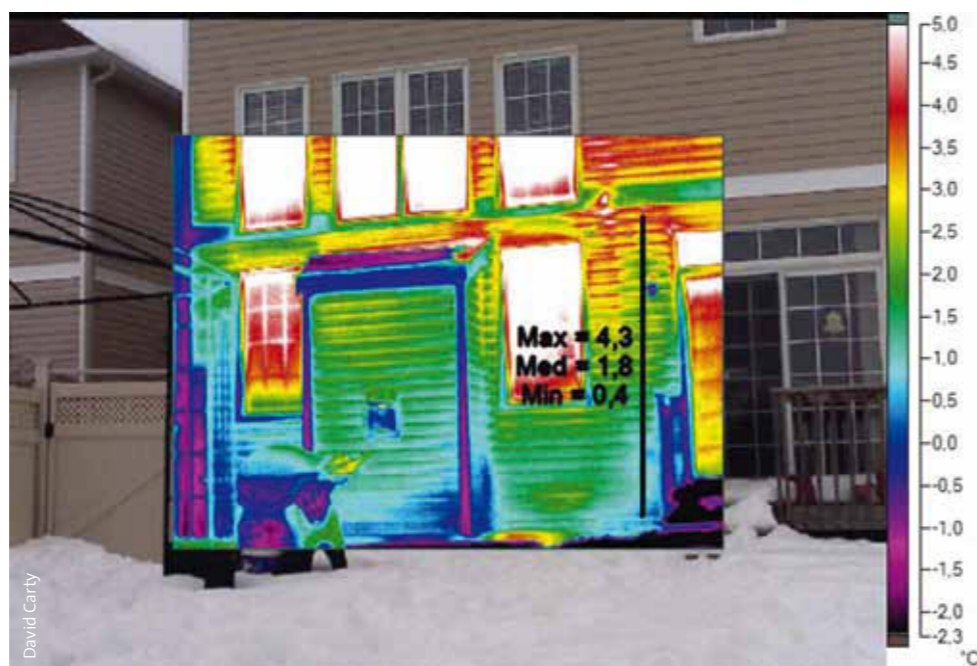
Moto convettivo nella parete: la temperatura aumenta dal basso verso l'alto.

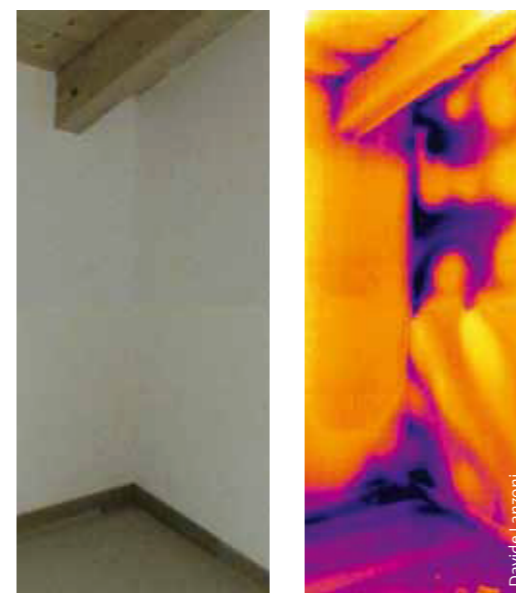
Fig. 6 Thermal bypass di infiltrazioni di aria fredda, dietro controparete interna in cartongesso, provenienti dall'angolo non sigillato tra due muri perimetrali.

ra dell'aria soggetta al fenomeno convettivo diversa dalla temperatura interna), o se sono rese idonee in modo forzato, il thermal bypass è individuabile con la termografia. Nell'esempio in fig. 6 le immagini mostrano l'ingresso di aria fredda dal raccordo tra tetto e parete massiccia, ma anche dallo spigolo di raccordo tra le due pareti d'angolo a causa della cattiva posa della barriera al vento. La particolare distribuzione della temperatura superficiale, che consente di individuare i punti di bypass dello strato di tenuta al vento, è dovuta alla circolazione dell'aria esterna fredda tra la controparete leggera ed il muro esterno. Anche dall'aspetto delle anomalie è possibile comprendere come l'aria non entri direttamente a contatto con la superficie interna, causandone il raffreddamento per convezione con la tipica forma "a raggi" (vedasi esempio di fig. 7) delle infiltrazioni d'aria.

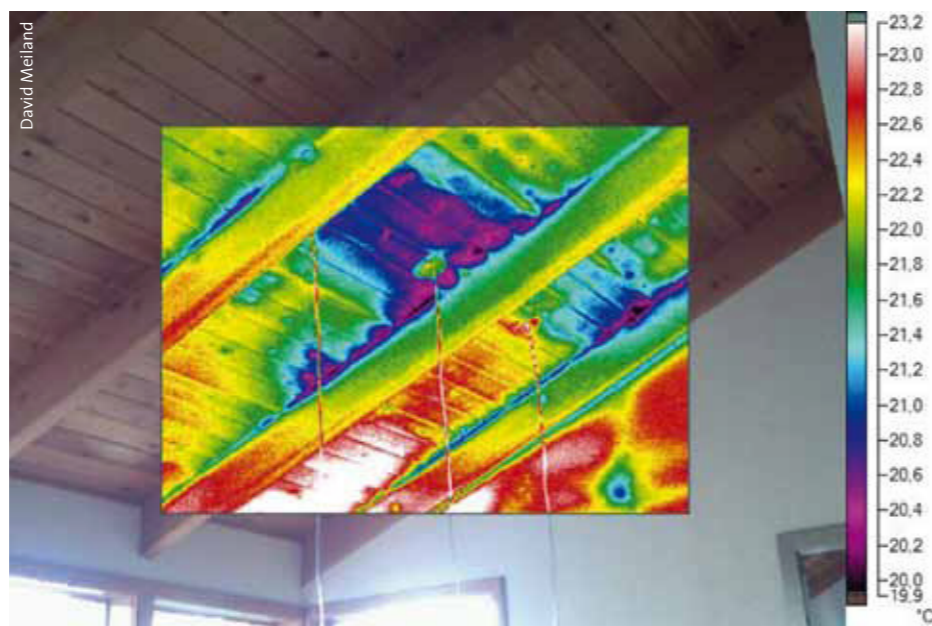
Esempi di thermal bypass in strutture a secco.

Nei muri "a secco" diventa fondamentale la presenza della barriera al vento esterna: si veda l'esempio del muro in legno-cemento nelle figg. 11a e 11b, costituito da un cappotto in lana di roccia, il muro con numerosissime fessure passanti, un'intercapedine vuota e una controparete interna in cartongesso. La presenza dell'intonaco interno avrebbe permesso di evitare le estese infiltrazioni attraverso i fori della parete in cartongesso, ma l'isolamento costituito dal cappotto e dal muro sarebbe ugualmente stato bypassato dai moti convettivi.
